大規模被災公文書の救助活動

玉川 紘子

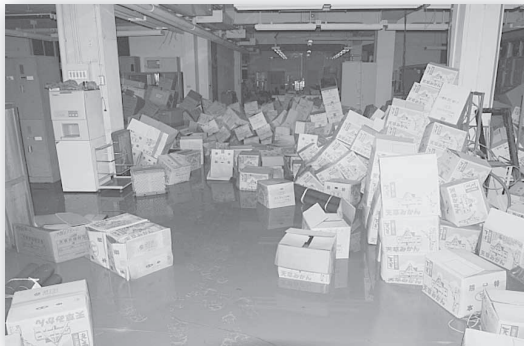
写真1 水害発生直後の河浦書庫内

平成18年7月の天草市では、連日雨が降り続いており、特に雨量が多かった7月22日の集中豪雨が今回の水害を引き起こした。早朝6時頃から9時頃にかけて河浦書庫近辺を流れる川が氾濫し、書庫内も約40cmの高さまで浸水した。付近の道路も冠水し、通行止めが続いたため、職員が現場を確認したのは18時を回るころであった。

書庫の1階には、旧河浦町の公文書が入ったダンボール箱2100箱が床に積み上げられた状態で保管されていた。浸水により水に濡れ、強度を失った最下段のダンボールは、上に積まれたダンボールの重みで潰れ、バランスを崩した上段のダンボールも水中へ落下し、被害が拡大する結果となった（写真1）。

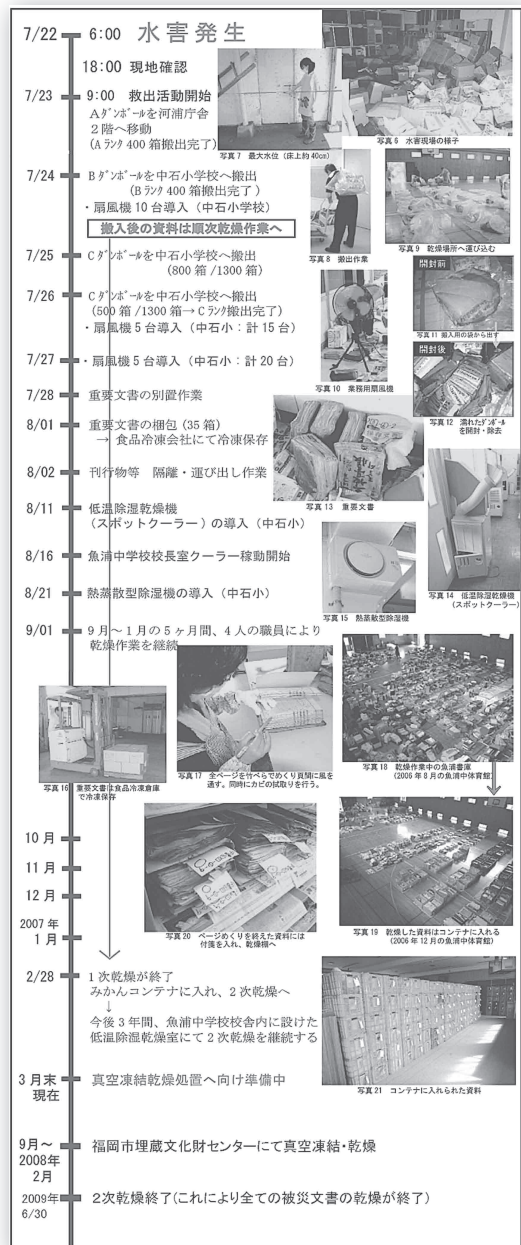
表1 救助活動の経緯

具体的な救出活動の手順と経過を記す（表1参照）

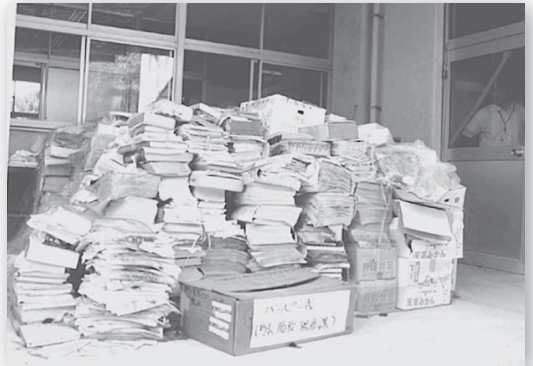
写真3 廃棄された刊行物

水損文書の中には官報や市町村の広報誌、新聞、書籍など、代替資料の入手が可能だと予測できる刊行物が大量に含まれていた。全ての文書が救出対象であったが、作業にあたる人員や時間等に制限がある中、これらの刊行物も他の文書と同等に扱うべきなのかどう

か、作業を行うメンバーの中でも意見が大きく分かれた。廃棄してしまうと二度と取り返しがつかない事は分かっていたが、他にも救うべき大量の文書が存在するのである。結局のところ刊行物は1箇所にとどめられ、乾燥作業は行わないこととし、その後廃棄の決定が下された(写真3)。

被災現場の混乱した状況と精神状態の中で、冷静に廃棄・保存の決定を下すことは不可能であり、また重要文書の選定も誰もができることではない。有事に備えて、非常救出資料(文書)の選定や、廃棄基準などを定めておく必要がある。
